Inspeção e Reabilitação de Pontes e Viadutos em Betão Armado na R.A.M.

DISSERTAÇÃO DE MESTRADO

Rúben Fábio Abreu de Jesus

MESTRADO EM ENGENHARIA CIVIL

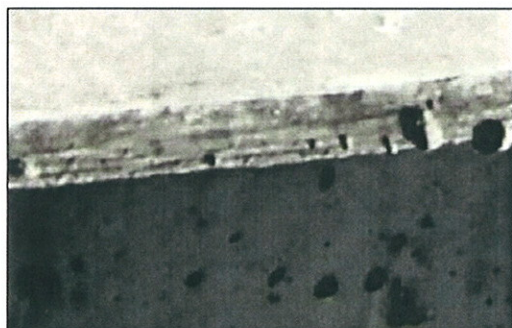
Anomalia no betão caracterizada pela existência de zonas ocas, à superfície ou no seu interior. O betão apresenta uma superfície não homogénea, sendo visíveis agregados de maior dimensão com vazios entre si e facilmente removíveis.

Deficiente execução do betão, com granulometria inadequada dos agregados, ou má aplicação em obra, com vibração insuficiente e segregação.

Diminui a resistência do betão, facilitando a fixação e penetração de agentes agressivos, favorecendo a sua deterioração. A exposição das armaduras e posterior corrosão é outra consequência desta patologia.

Reparação do betão superficial (< 30 mm) removendo o betão degradado e aplicando argamassa não retrátil ou betão projetado.

Reparação do betão em profundidade (> 30 mm) removendo o betão degradado, limpando as armaduras e aplicando argamassa não retrátil ou betão projetado.

Reparação do betão em profundidade (> 30 mm) removendo o betão degradado, substituindo ou reforçando as armaduras, aplicando argamassa não retrátil ou betão projetado ou betão moldado *in situ*.

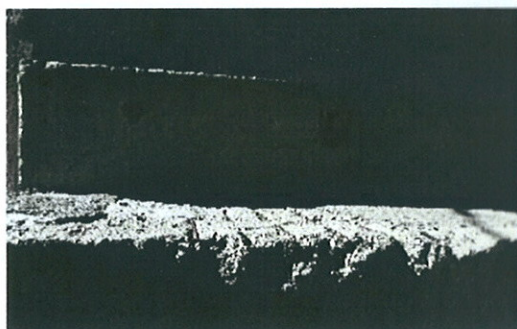
ANOMALIA**Corrosão das armaduras principais****COMPONENTES**

Trata-se de uma patologia no aço, à qual estão associados danos no betão. Este dano caracteriza-se pela exposição da armadura principal. Encontra-se nos casos em que a armadura é visível, podendo estar completamente exposta ou ainda só ter aflorado.

A corrosão das armaduras é causada pelo contato com o ar e facilitada pela presença de água. As causas que levam principalmente à despassivação das armaduras são a carbonatação e a penetração de cloretos, pois estes têm a capacidade de romperem a camada de óxido que protege as armaduras, despassivando-a e dando início à sua corrosão.

Quando a corrosão ultrapassa a camada superficial da armadura, existe uma redução da sua seção, traduzindo numa perda da capacidade resistente dos elementos estruturais, conduzindo em última instância à rotura.

Devido aos produtos expansivos da corrosão das armaduras, ocorre destacamento da camada de betão de recobrimento. Uma vez verificado este fenómeno, as armaduras ficam ainda mais expostas, gerando um aumento da velocidade de corrosão.

Reparação do betão em profundidade (>30 mm) removendo o betão degradado, limpando as armaduras e aplicando argamassa não retrátil ou betão projetado.

Reparação do betão em profundidade (> 30 mm) removendo o betão degradado, substituindo ou reforçando as armaduras, aplicando argamassa não retrátil ou betão projetado ou betão moldado *in situ*. Saliente-se que a substituição dos varões deve ser efetuada quando a redução da seção transversal destes, é relevante.

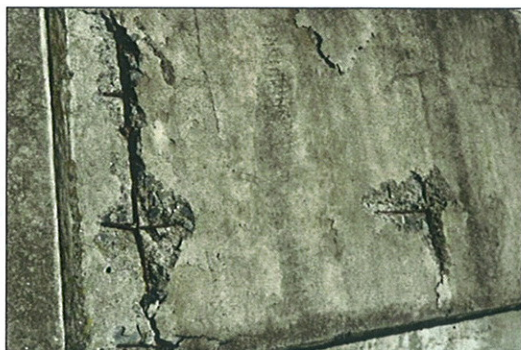
Corrosão das armaduras construtivas

Existência de varões construtivos (ex.: esticadores de cofragem) incorporados no elemento de betão, mas que apresentam uma parte muito próxima, ou mesmo exterior, à superfície do betão. Podem ser encontrados dobrados e apresentar corrosão.

A corrosão deve-se ao facto de estarem expostos sob a ação de agentes que favorecem o seu desenvolvimento.

A existência destes varões não implica degradação para a estrutura. Porém, devido à exposição a que estão sujeitos, na grande maioria dos casos apresentam corrosão, o que poderá originar o descasque do betão em redor.

Reparação do betão superficial (< 30 mm) removendo o betão degradado e aplicando argamassa não retrátil ou betão projetado.

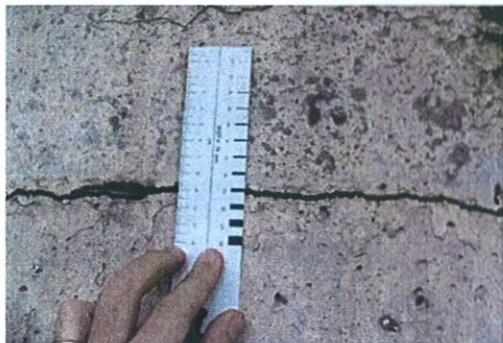
Caracteriza-se pela existência de fendas que podem ter espessuras, comprimentos e profundidades variadas, bem como diferentes orientações (vertical, horizontal, oblíqua). Podem aparecer isoladas ou com afastamentos regulares.

Em tabuleiros vigados, as fissuras podem ter início na ligação das vigas/nervuras com as consolas, prolongando-se depois pela face inferior do tabuleiro.

Em ambientes húmidos, as fissuras poderão permitir o acesso de agentes agressivos às armaduras.

Caso as fissuras sejam acompanhadas de eflorescências (depósitos de materiais transportados pela água) deve-se procurar perceber a origem da água que se infiltra no betão, pois a sua presença potencia a corrosão das armaduras do tabuleiro.

Antes de qualquer intervenção, deve-se avaliar quais as implicações que as fissuras observadas, ou os fenómenos que as originaram, podem ter na segurança estrutural. Deve-se seguir a sua evolução (monitorização), em função das condições de exposição ambiental, controlando a abertura das fissuras observadas. Em função do desenvolvimento da fissura deve ser realizado um estudo complementar para determinar a intervenção mais adequada, que poderá passar por: preenchimento ou selagem por injeção, de fissuras no betão; pintura da superfície de betão, substituição ou reforço de armaduras, entre outros trabalhos.

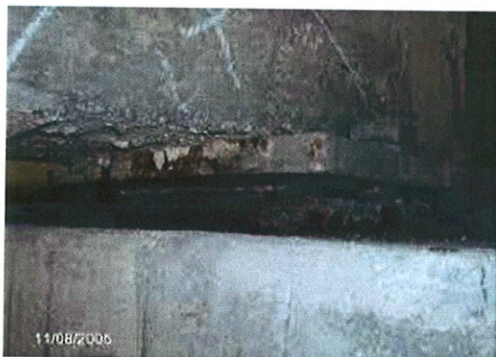
Manchas acastanhadas formadas por produtos de corrosão, em locais húmidos ou nos encontros sujeitos a escorrência de água proveniente de juntas de dilatação, o contato da água com as peças metálicas irá desencadear o processo de corrosão.

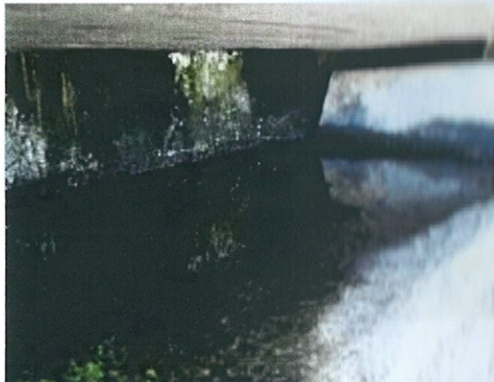
Acumulação de sedimentos e/ou detritos arrastados ou sobrantes da construção, que se depositam em redor ou sobre os aparelhos de apoio. A acumulação de sujidade favorece a eriação de humidade sobre as peças metálicas, a qual por sua vez irá eriar um ambiente favorável ao desencadear do processo de corrosão. Outro aspeto a salientar é a acumulação de detritos nas peças móveis dos aparelhos de apoio, casos mais graves, pode inclusivamente provocar a obstrução do aparelho.

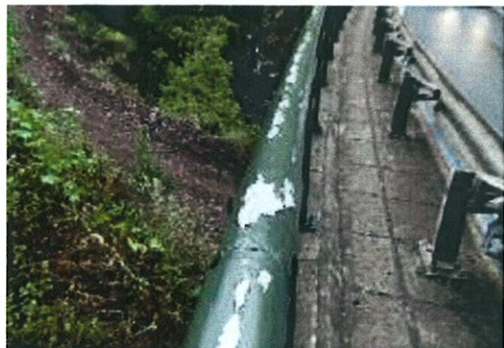
Desgaste ou destaque da superfície metálica do componente, pontual ou generalizado. Em guarda-corpos metálicos, pode ser visível corrosão do aço, apresentando na sua superfície uma cor de óxido.

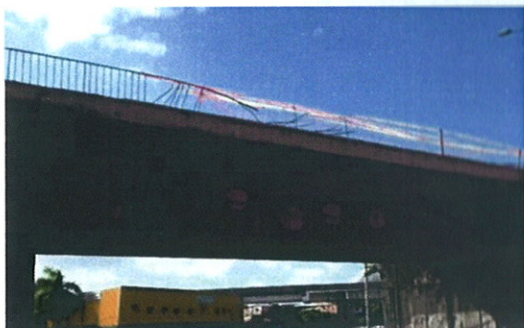
Existência de deformações localizadas nos elementos que constituem os guarda-corpos, estendendo-se também às fixações. Muitas vezes os elementos em que os guarda-corpos estão fixados (tabuleiro ou cornijas) também ficam danificados em resultado de embates.

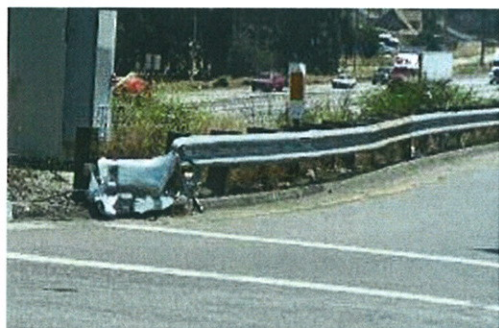
Existência de danos no componente provocado por embates de veículos. As deformações ocorrem simultaneamente nos prumos verticais e nos perfis horizontais. A deformação é perceptível na observação do perfil ao longo do comprimento da obra, ou seja, olhando ao longo do passeio a partir de um encontro.

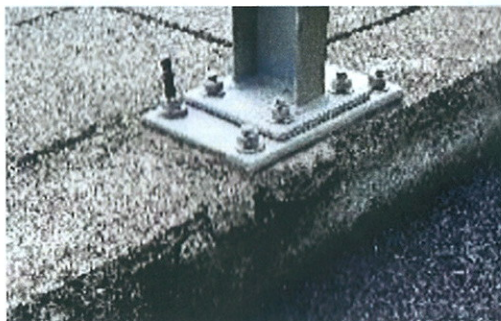
Quebra ou fissuração do betão em torno das amarrações das guardas de segurança. Esta situação pode surgir isoladamente, ou ser acompanhada da deformação da guarda de segurança provocada por embates de veículos

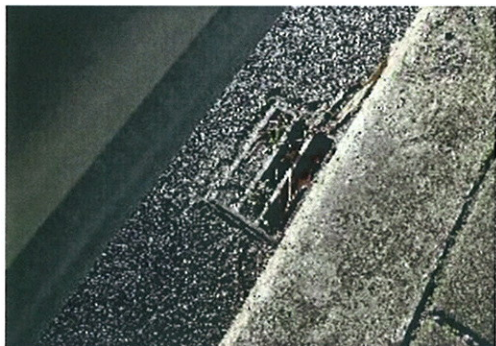
Drenagem (sumidouros/gárgulas); revestimento de via.

Obstrução parcial ou total dos órgãos de drenagem nos tabuleiros das pontes. Essa obstrução deve-se na maior parte das vezes, à acumulação de sedimentos (partículas terrosas) que são arrastados pelas águas que se escoam nas bermas das faixas de rodagem. A obstrução também pode ser provocada pela acumulação de objetos ou pelo crescimento de vegetação.

O entupimento dos órgãos de drenagem podem provocar a acumulação de água sobre a via, que por sua vez, prejudica as condições de segurança para o tráfego ao potencializar situações de “aquaplaning”, bem como criar condições desfavoráveis à infiltração de água através do tabuleiro, nomeadamente através de juntas entre elementos que não estejam selados corretamente.

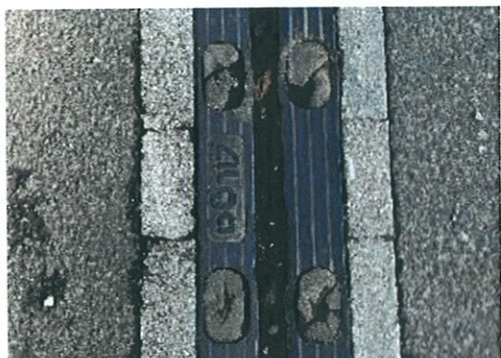
Juntas de dilatação.

Manifesta-se através do som do batimento das juntas aquando da passagem dos veículos. Caracteriza-se pelo desaperto das porcas em relação ao perno, ou no caso da existência de parafusos, manifesta-se pela subida da cabeça dos parafusos.

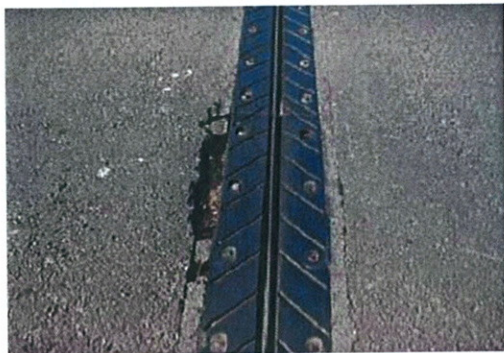
Degradação da camada de transição em juntas de dilatação.

Quebra ou fissuração da camada de transição, acompanhada numa fase mais adiantada, de desprendimento, podendo ser acompanhada por desaperto das fixações, e da danificação dos bordos da junta de dilatação.

Com o passar do tempo, o material vai-se soltando, deixando descobertos buracos entre o pavimento e a junta, podendo esses buracos provocar danos nos rodados dos veículos.

Outra consequência é o desaperto das fixações e a degradação das juntas, devido à passagem dos veículos.
